**Fiche d'identité :** Hôpital Notre-Dame à la Rose  
Place Alix de Rosoit  
7860 Lessines

**Demande :** Suite à une étude préalable, il a été demandé d'approfondir les recherches stratigraphiques des revêtements muraux de la chapelle et de l'entrée de celle-ci en vue d'une meilleure connaissance des décors successifs et de leur état de conservation et dans le but d'une proposition de traitement de ceux-ci.

**Exécutant :** CONSERVART s.a.  
Chaussée d'Alseberg 975  
B – 1180 Bruxelles  
00.32.(0)2.332.25.38

### III. Etude stratigraphique de l'entrée de l'aile Sud et de la chapelle

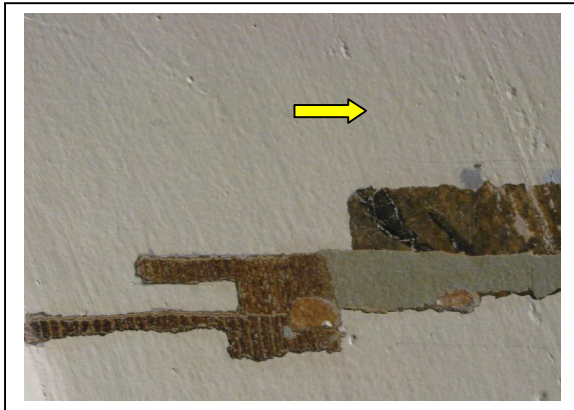
Détail de la limite de l'arcature d'une des deux portes à arc surbaissé. La cinquième strate imitant un appareillage en pierre et marbre présente un léger relief correspondant aux limites feintes de l'appareillage.

Les lignes verticales visibles en lumière rasante sont les limites des chambranles peints. La stratigraphie a été effectuée de haut en bas afin de pouvoir remarquer les limites entre les murs et les piédroits peints.

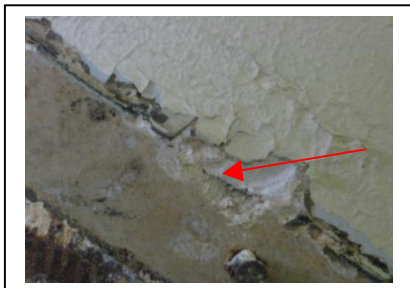
La couche ocre située sous la moulure pourrait être contemporaine du faux bois recouvert d'un vernis aux craquelures prématurées. Ces deux zones colorées sont séparées l'une de l'autre par un fin liseré noir. La limite supérieure de la trace de la cimaise est constituée par une barbe, caractéristique matérielle de couches de peintures ayant buté contre un élément en relief. La première couche présentant cette barbe est une couche bleu vert foncé allant

de pair avec la couche bleu de la strate III. Ce bleu vert foncé délimite une bande de trois à quatre centimètres d'épaisseur le long de la cimaise, comme sur le mur Est.

L'enduit présent au dessus de la limite de la cimaise est un enduit nettement différent du reste du mur : absence de brin de paille, grande homogénéité, finesse du grain.

Hypothèse : mur réenduit en partie supérieure. Nous reviendrons sur cette hypothèse.

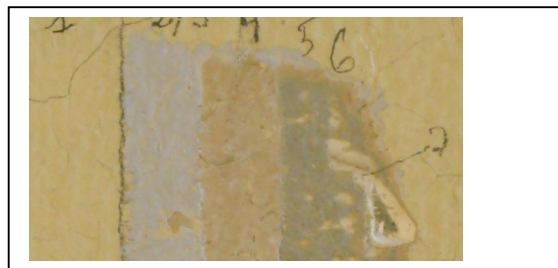
Détail d'une stratigraphie en partie haute du mur.

Détail d'une stratigraphie en partie haute du mur, à la jonction avec la cimaise. La couche brune est le liseré correspondant à la couche imitation pierre tandis que le bleu vert foncé correspond à la bordure de la couche bleu vert sous-jacente.

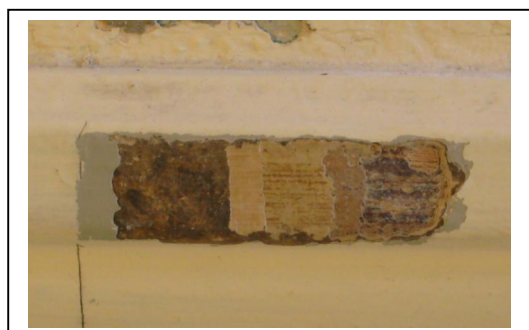
Détail de la succession des polychromies au niveau de la cimaise.

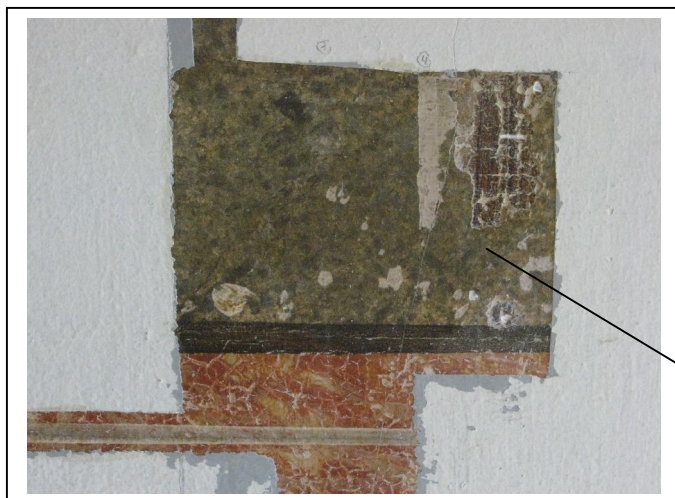
Détail de la succession des strates au niveau de la partie inférieure du mur Est.  
Ci-dessous : détail des altérations du premier faux bois posé sur l'enduit.

Le décor en faux bois a mal vieilli et présente un réseau de craquelures prématurées. Il est possible que cette altération soit le fruit d'un vernis posé trop rapidement sur une couche huileuse.

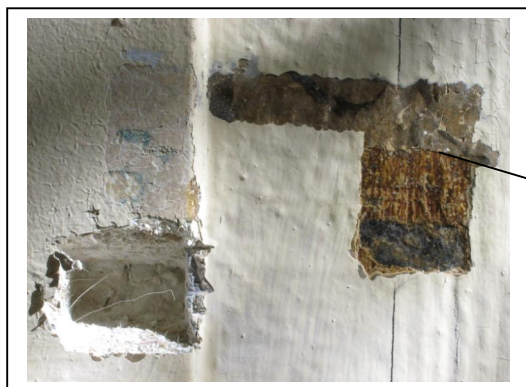
Détail de la polychromie au niveau du piédroit de la porte menant à la sacristie.

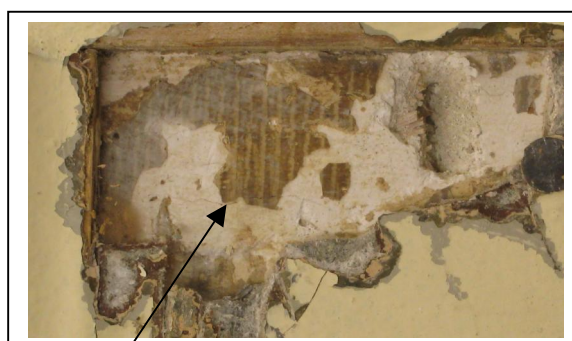
Restes de papier peint. Cet élément ne se retrouve nulle part ailleurs dans le local.

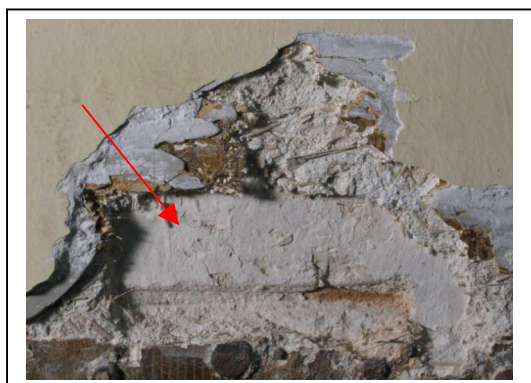
Détail du test de dérochage. Les couches de chaux, de texture poudreuse, sont visibles sous l'enduit composé de brin de paille.

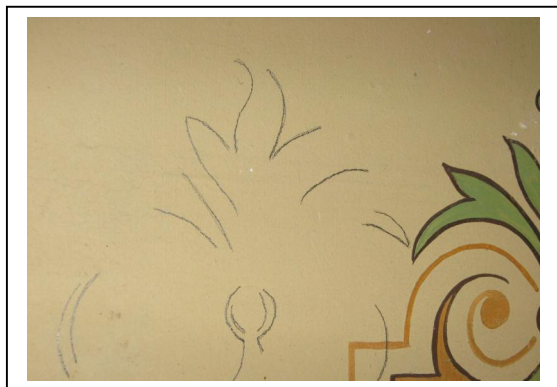
Le décor actuel masque un décor sous-jacent identique mais de meilleure facture. L'emplacement exact et légèrement décalé de ce décor est visible sous lumière rasante. Les décors entourant les culs-de-lampe n'ont pas été répétés dans cette phase.

Au trait, l'emplacement du décor sous-jacent (mur nord). L'actuel motif est réalisé par aplat de couleur, de façon presque mécanique.

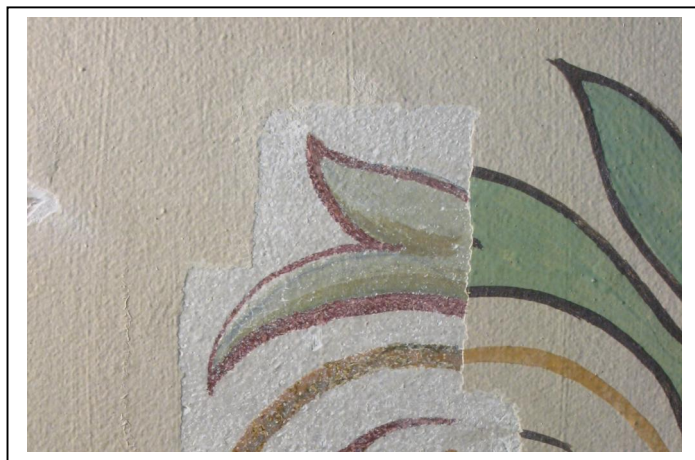
Détail d'un motif en cours de dégagement. Les feuillages plats aux contours monotones cèdent la place à un motif fait de rehauts colorés soulignés d'un contour jouant des pleins et des déliés.
