I. Fiche « technique »

Fiche d'identité : Maison Quaker
Square Ambiorix, 50
1000 Bruxelles

Architecte : Georges Hobé

Construction : 1899

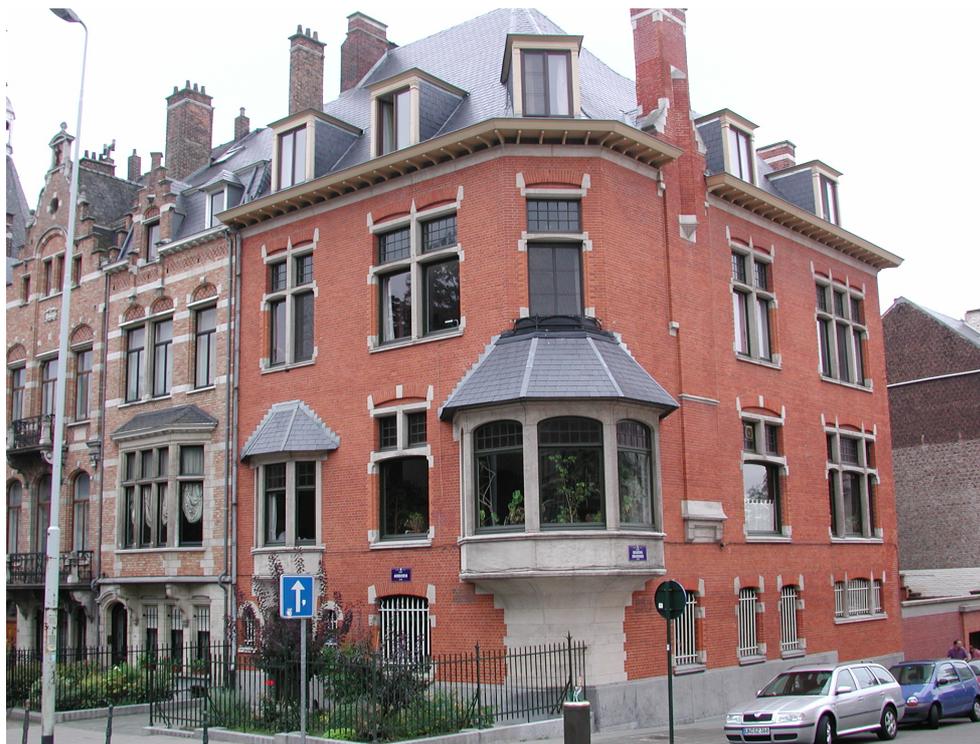
Fig. 1 : La Quaker House vue depuis le Square Ambiorix. Remarquez sur la gauche le style néo-Renaissance flamande des maisons qui l'entourent.

La maison est construite en alliance de briques rouges et de pierre calcaire. Cette dernière est réservée pour les deux bow-windows, les linteaux et seuils de

fenêtres, les meneaux et les croisillons des baies du second étage mais également pour souligner les angles de chaque baie. La couverture de la toiture et des bow-windows est en ardoises.

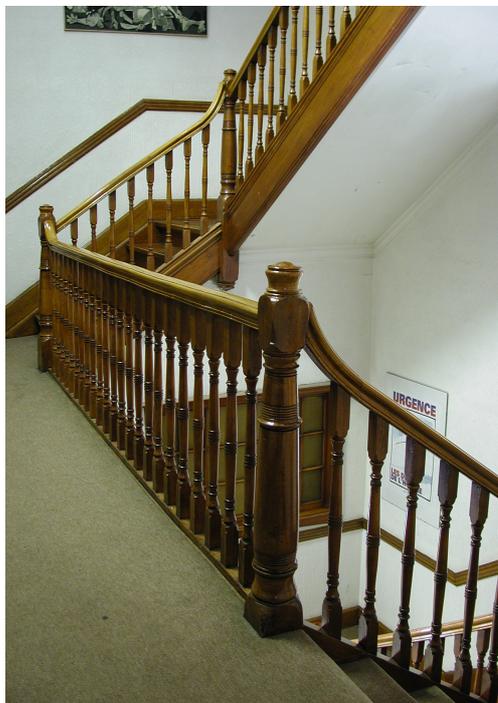
Fig. 2 : Fils d'ébéniste, Georges Hobé dessina lui-même la main courante et les balustres de la cage d'escalier de l'habitation.

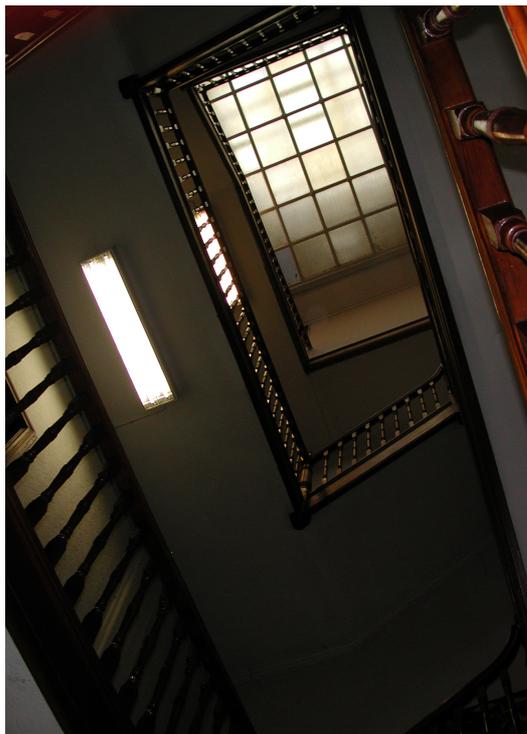
Afin de ne pas plonger la cage d'escalier et par conséquent le centre de l'habitation dans la pénombre, l'architecte a inséré en toiture un puit de lumière. Situé contre la façade mitoyenne de l'habitation, elle permettait, de par sa disposition, d'éclairer un maximum l'intérieur par la lumière du jour. Malheureusement, des réfections de la verrière ont mis partiellement fin à cette amenée de lumière.

Fig. 3 : La verrière « à petit bois » à verre martelé condamne en grande partie l'entrée de la lumière du jour.

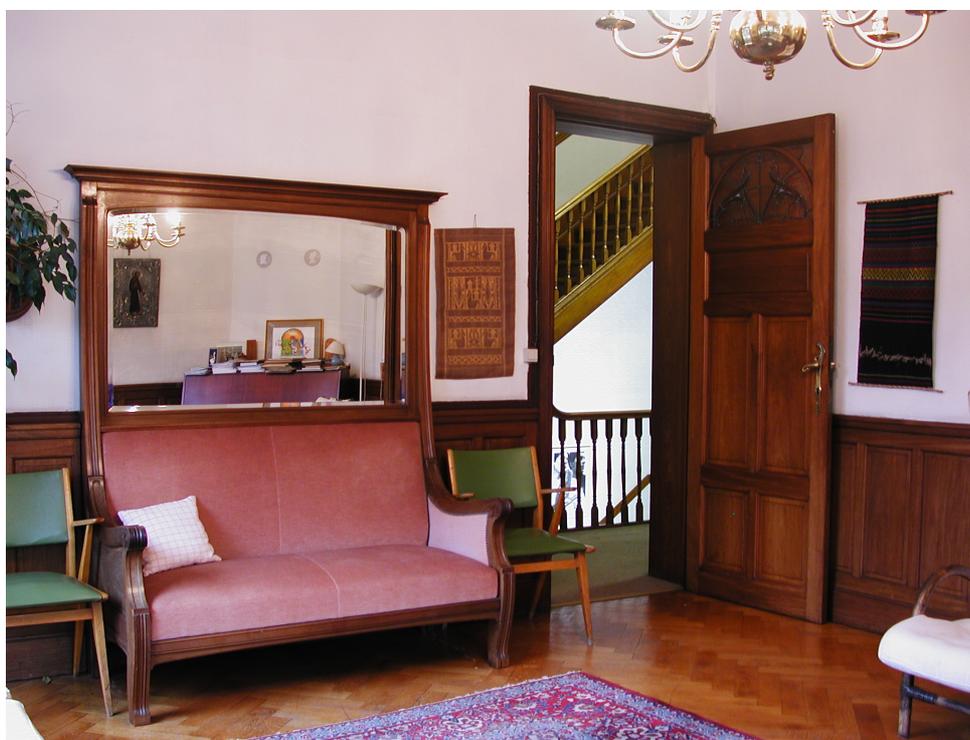
Fig. 5 : Canapé-miroir intégré aux lambris du grand salon

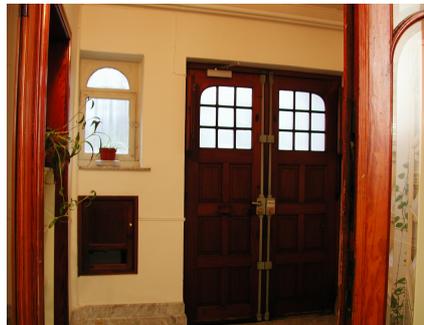
a. Le premier hall d'entrée dit R.II

Une porte à double battant ouvre sur le premier hall d'entrée qui occupe une surface d'environ 6,33 m² pour une hauteur sous plafond de 2,62 m. Les murs sont aujourd'hui d'apparence lisse et de couleur blanche. Le plafond est couvert d'un papier à motif de fleurs en relief peint en blanc.

La base des murs est soulignée par une plinthe en marbre blanc et gris d'une hauteur de 28 cm. Une cimaise d'une largeur de 2 à 3 cm divise la hauteur du mur en deux parties à concurrence d'une hauteur de 100 cm.

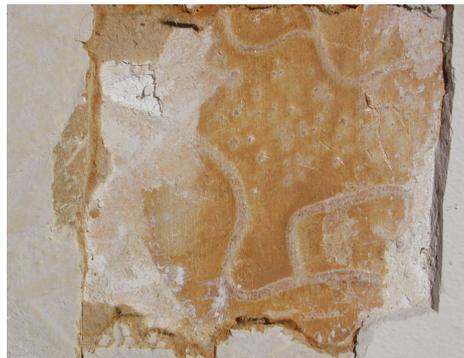
Les murs étaient initialement couverts d'un papier de couleur terre de Sienne à décors d'entrelacs gris. Selon les sondages, il semble que seule une portion d'environ 25 cm² soit conservée (n° R.II.6).

Fig. 6 : Aperçu des restes du premier papier peint.

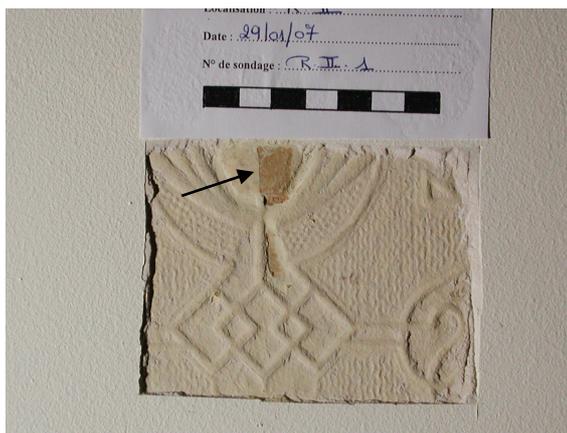
L'ensemble des murs a ensuite été recouvert d'un papier à motif végétal géométrisé en relief et identique pour l'ensemble du hall d'entrée (R.II & R.III) ainsi que pour la cage d'escalier. Ce papier présente une surface dure et brillante évoquant les papiers Lincrusta et Anaglypta dont la surface se compose d'une couche d'huile de lin polymérisée en mélange avec des gommes, de la résine et de la pulpe de bois¹⁰. Ce qui rend ce type de papier lavable. Sous une superposition de différentes couches de peinture, la couleur originale du papier est ocre – terre de Sienne.

Fig. 7 : Aperçu du premier papier en relief de couleur
Ocre – Terre de Sienne visible sur le haut de la fenêtre
de sondage.

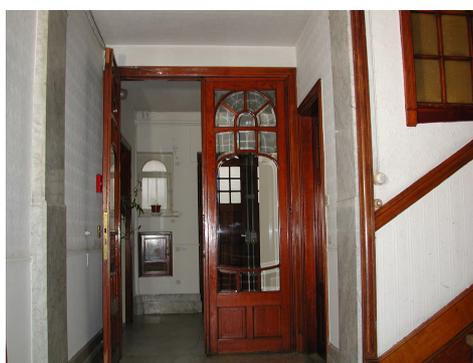
b. Le hall d'entrée central dit R.III – R.IV

L'arrivée dans le second hall d'entrée s'effectue par une double porte vitrée en bois verni occupant toute la largeur de la baie. Ce second hall mène sur la gauche au cabinet de toilette et à la cage d'escalier et sur la droite, il donne accès au bureau (R.V).

Tout comme pour le premier hall, le plafond est recouvert d'un papier à motif floral en relief peint aujourd'hui en blanc. Quant au mur, il est divisé par une cimaise peinte en blanc à concurrence d'une hauteur de 100 cm.

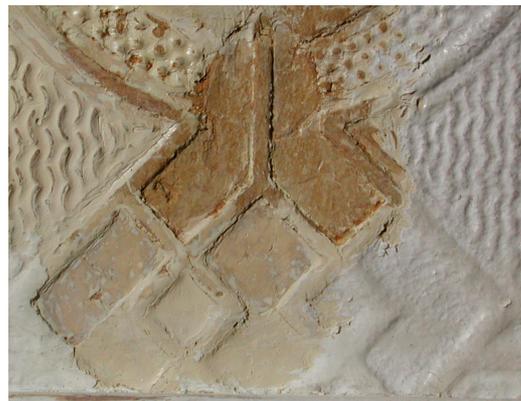
Contrairement au petit hall d'entrée R.II, aucun papier n'a été retrouvé sous le papier aux motifs floraux géométrisés actuellement visible et peint en blanc¹¹. La couleur originale de ce papier est ocre – terre de Siennes et pourrait être assimilée à la production des papiers lavables Lincrusta et Anaglypta compte tenu de leur apparence résineuse en surface. Ce papier est entièrement conservé sur toute la hauteur de la partie supérieure des murs.

Fig. 8 : Détail de la couleur du premier papier. Les nombreuses couches de couleur atténuent le relief du motif.

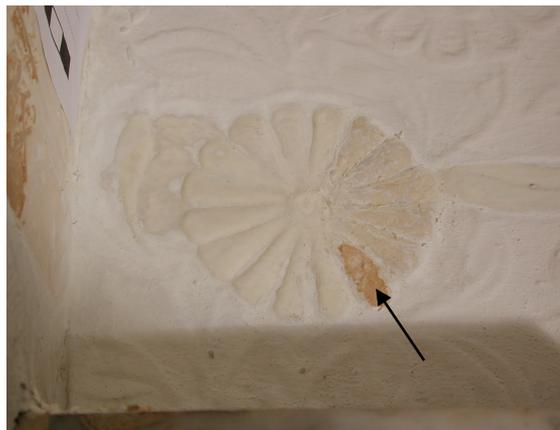
Quant au plafond, il est recouvert d'un papier à motif floral en relief qui se poursuit sur le plafond du premier hall d'entrée. L'ensemble du papier est conservé sur toute la surface.

Fig. 9 : Détail du motif du plafond. Le papier peint est recouvert d'une couleur ocre brun.

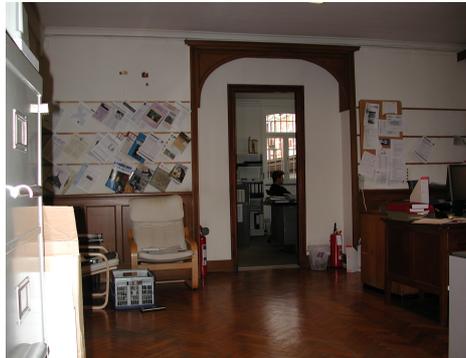
c. Le grand bureau dit R.V

Cette pièce constituait les bureaux de l'agent de change. C'est une pièce spacieuse de près de 36 m² pour une hauteur sous plafond de 2 m 62. Il est éclairé par trois baies vitrées donnant sur la rue des Eburons.

Il communique sur la droite avec le petit bureau donnant sur le Square Ambiorix et sur la gauche avec un second bureau qui était autrefois la cuisine. La façade latérale, percée de trois baies, est occupée également par une cheminée en marbre gris foncé. Une élément porteur important structure la pièce en deux volumes.

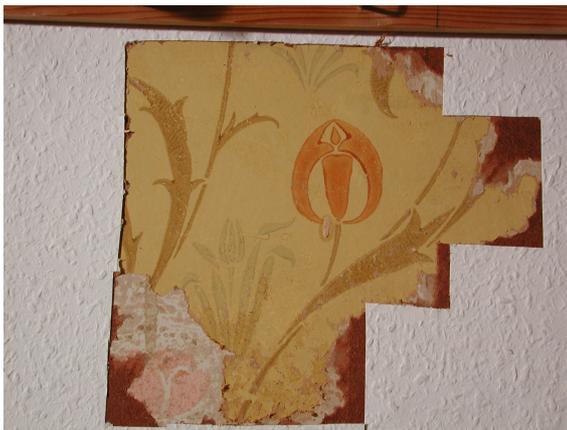
Fig. 10 : Détail du papier peint au pochoir « Art Nouveau »

Le papier peint jaune bouton d'or est conservé sur une surface avoisinant les 4,5 m² tandis que le papier peint gris souris est conservé sur une surface de près de 8m².

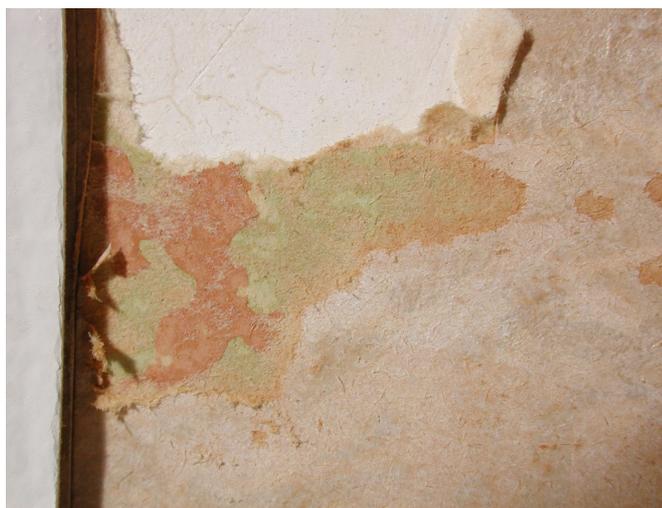
Il est couvert à l'origine par un papier vert et rose dont les motifs rappellent, selon le dossier de l'Irpa, les motifs vert et orange du plafond de la salle à manger. Il est ensuite recouvert par un papier aux motifs scintillants tel que le papier qui recouvre le plafond du petit bureau adjacent. Il est difficile d'établir un pourcentage de la surface conservée, tant pour le premier papier que pour le second. Ils sont à tout le moins lacunaires.

Fig. 11 : Détail du premier papier vert et rose. La difficulté est grande pour dégager sans peine un motif complet.

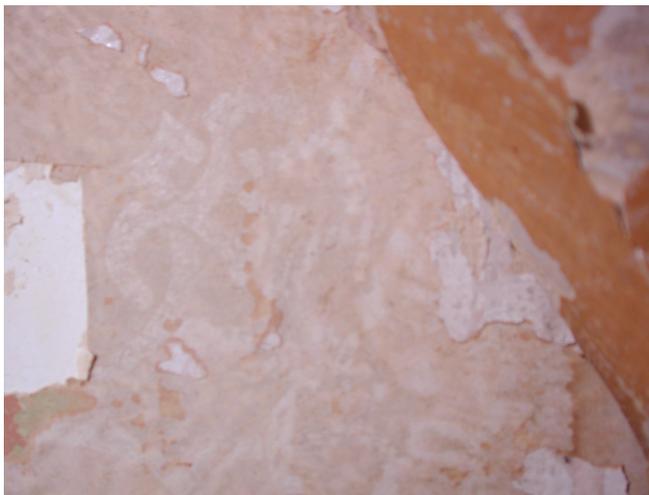
Fig. 12 : Détail du motif satiné au mica, très proche du papier situé sur le plafond du petit bureau RI, c'est-à-dire la troisième intervention en RI.

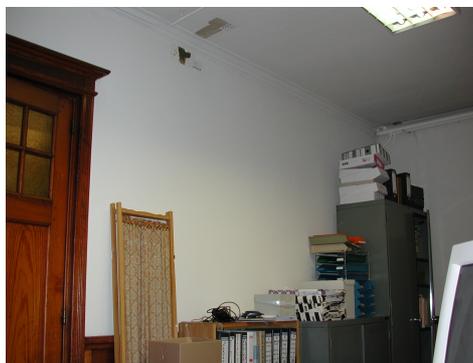
d. Le petit bureau dit R.I

L'accès au petit bureau se fait aujourd'hui uniquement par le grand bureau mais, autrefois, une porte permettait aux visiteurs d'y accéder directement à partir du hall d'entrée. Cette porte, bien que toujours présente, est aujourd'hui condamnée.

Le bureau est éclairé par une seule baie donnant sur le Square Ambiorix. Cette fenêtre était à l'origine peinte en faux bois foncé. La base des murs est couverte d'un lambris en bois verni sur une hauteur d'un mètre. Les deux portes sont en bois verni également.

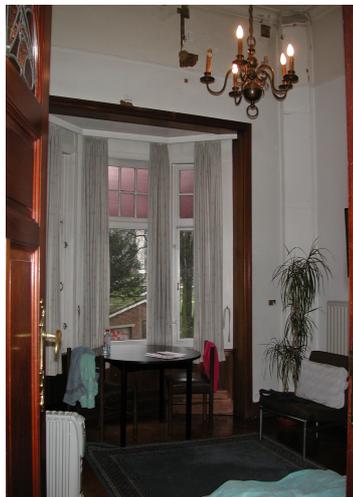
a. Le petit salon dit I.1

Eclairée par un petit bow-window, cette pièce s'ouvre par une porte donnant sur le palier et par une seconde porte permettant un accès au grand salon. Le sol est parqueté à bâtons rompus et les murs, de couleur blanche, sont couverts de papiers peints. Le plafond, également peint en blanc, ne possède plus qu'un petit morceau de papier peint en relief au centre de la surface. La hauteur des murs est divisée par une cimaise de trois centimètres de large sise à 65 cm de la moulure encadrant le plafond. Cette dernière a un profil en doucine.

La baie donnant sur le bow-window est encadrée de chambranles en bois verni. Les plinthes sont en bois verni également.

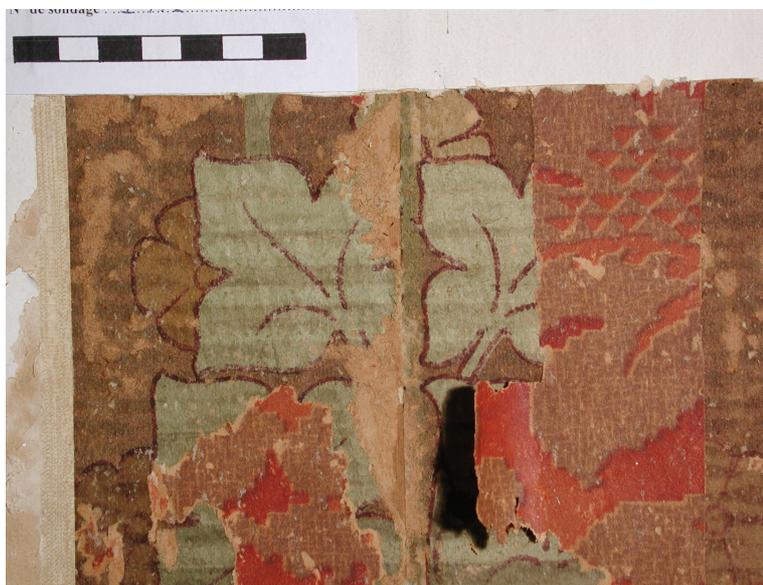
Le second papier, imprimé en tontisse à surface veloutée, est un papier à fond brun marbré orné de motifs floraux symétriques dans des nuances de vert et bleu. Il est bordé d'une frise dans sa partie supérieure.

Fig. 13 : Papier en tontisse à motif floral. Le papier rouge et brun qui lui est superposé est grandement lacunaire

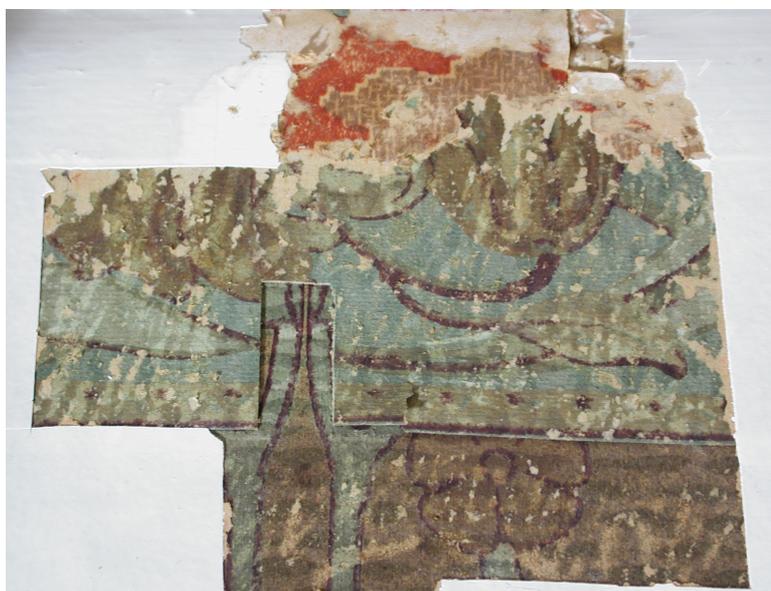
Fig. 14 : Frise ornant la partie supérieure du mur.

Ce papier d'apparence veloutée est difficile à dégager compte tenu de son aspect de surface qui favorise l'accrochage avec le papier qui lui est superposé. Le dégagement est faisable mais délicat, d'autant que certaines zones de papier peint n'adhèrent que très faiblement au mur (notamment au dessus de la baie).

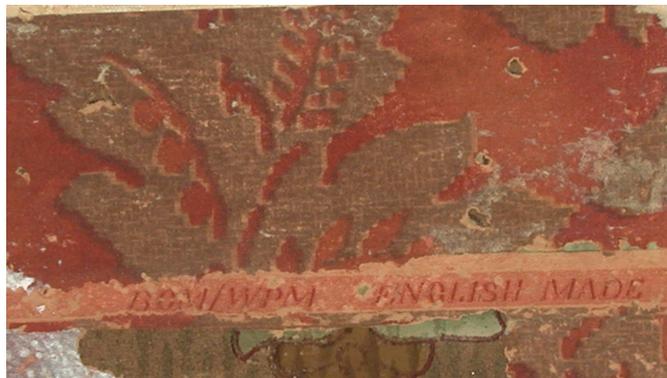
Ce papier est mal conservé et lacunaire en de nombreux endroits.

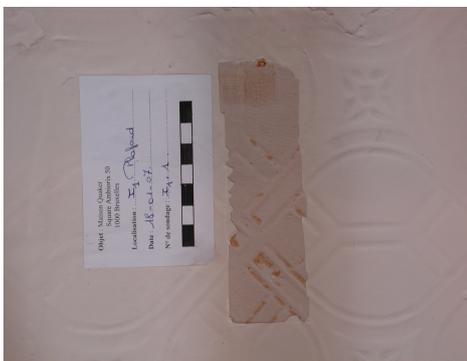
Seule un morceau d'environ 50 cm² est conservé. Il présente un décor géométrique en relief. La surface restante du plafond ne présente que des couches de peinture.

Fig. 15 : Morceau de papier peint au centre du plafond.

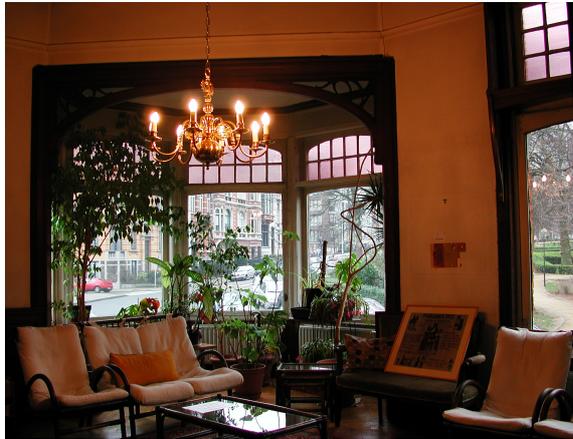
b. Le grand salon dit I.2

Magnifiquement éclairé par le bow-window situé dans l'angle nord, le grand salon s'ouvre vers l'extérieur par une seconde fenêtre donnant sur le square. Une porte permet de communiquer avec le palier tandis qu'une baie assure la communication avec le salon central. Des portes à vantaux permettent de scinder les deux espaces si nécessaires. Ces portes sont ornées de superbes vitraux dans leur partie haute.

Le mur est divisé en trois parties. La partie inférieure des murs est garnie de lambris en bois verni sur une hauteur de 100 centimètres tandis que la partie supérieure est recouverte de papiers peints en blanc surmonté d'une frise dont la limite inférieure est délimitée par une moulure. Le plafond est également de couleur blanche.

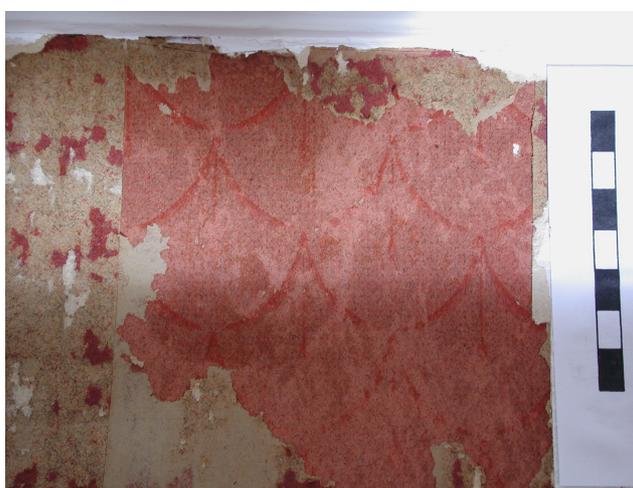
Le dégagement est faisable mais délicat compte tenu de l'état de surface du papier. De plus, les tests menés par voie mécanique à sec et par voie mécanique avec apport d'humidité (pâte d'amidon) pour ramollir les papiers ne donnent aucun résultat concluant. Le papier original en sort fragilisé. Cependant, il semble y avoir une possibilité de dégagement au moyen de vapeur chaude qui empêche la pénétration de l'humidité dans le papier sous-jacent tout en facilitant l'enlèvement des couches supérieures.

Fig. 16 : Premier papier à motif d'écaille.

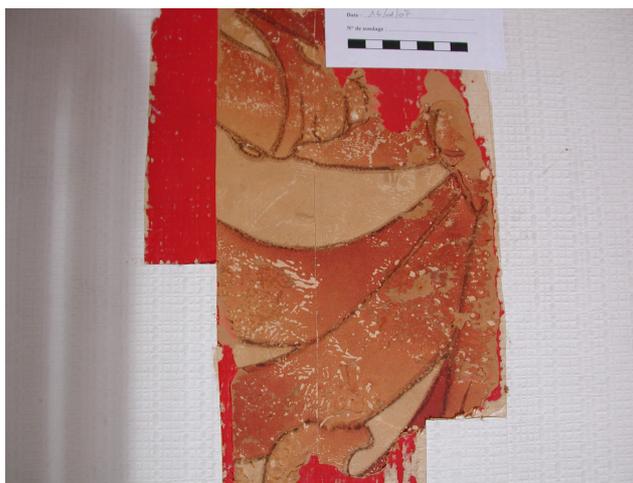
Ce papier s'accompagne d'une frise en partie supérieure du mur. Cette frise est en excellent état de conservation. Le dégagement est, par contre, une opération délicate par voie mécanique sèche ou avec apport d'humidité (pâte d'amidon). A noter toutefois que cette sensibilité à l'eau est à attribuer davantage au papier qu'aux encres qui ne semblent pas réagir. Il existe toutefois une possibilité de dégagement du papier original par vapeur d'eau. Ce procédé est susceptible de ne pas altérer l'état de surface du papier.

Fig. 17 : Frise accompagnant le papier rouge feutré à motif d'écailles

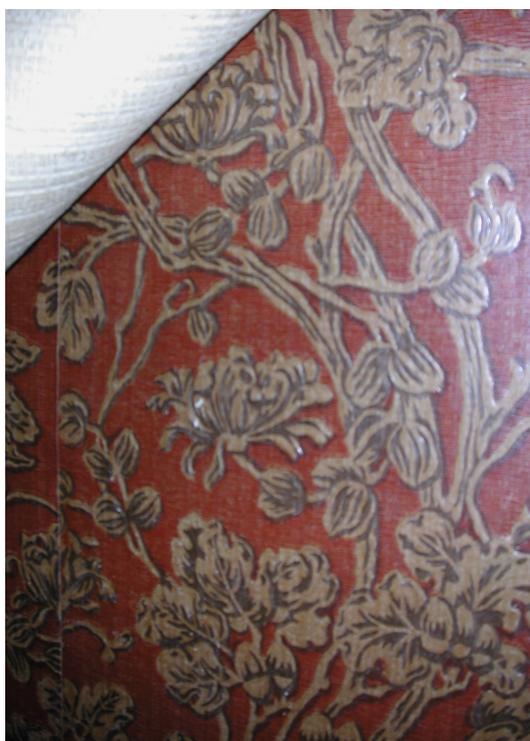
Il est également un autre papier intéressant mais qui n'est conservé qu'en deux endroits : sur le manteau de la cheminée et derrière le canapé. Il s'agit d'un papier à fond rouge strié en relief et à décor végétal doré.

Fig. 18 : Second papier rouge et or conservé derrière le canapé

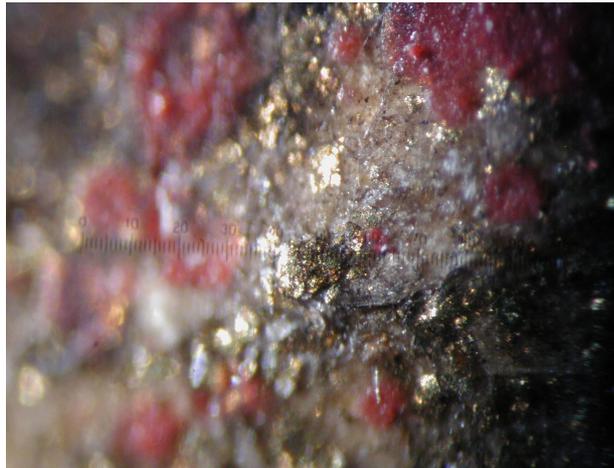
Fig. 19 : Détail des particules dorées sur le papier peint rouge et or (fig. 18) - Grossissement : x 100

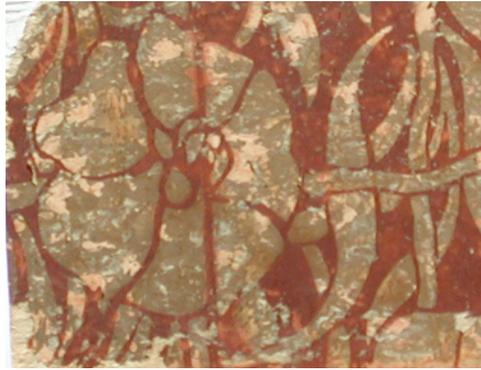
c. Le bow-window dit I.3

Masqué par un papier rota peint en blanc, le premier papier peint posé au plafond du bow-window est un papier teint en brun dans la masse et ayant reçu un décor floral stylisé qui n'est pas sans rappeler le papier du plafond du grand salon auquel il est mitoyen.

Le papier peint ornant le plafond du **bow-window (I.3)** est conservé sur toute sa surface. Il se peut toutefois que certaines parties n'adhèrent pas à l'enduit par suite de la pénétration d'humidité.

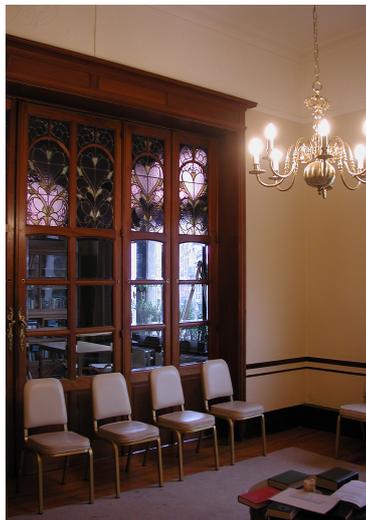
d. Le salon central dit I.4

Cette pièce, située entre le grand salon et la salle à manger, est éclairée par une seule baie vitrée ouvrant sur la rue des Eburons. L'entrée dans la pièce se fait soit via la double porte donnant sur le palier, soit via les baies donnant sur la salle à manger et le grand salon. Les portes vitrées de séparation sont ornées de vitraux Art Nouveau dans leurs parties supérieures.

Les murs sont divisés en trois parties. La base des murs est occupée par une cimaise constituée de deux moulures peintes en faux bois verni accompagnée d'une plinthe de même style.

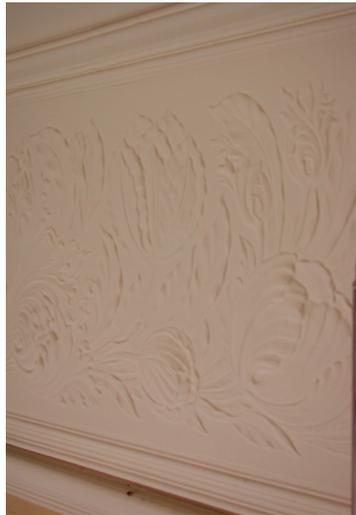
Le haut des murs est occupé par une frise d'une hauteur de 50 cm de haut constituée d'un papier à motifs floraux en fort relief aujourd'hui peint en blanc. Cette frise est constituée par un assemblage de plaque d'une largeur de 107 cm.

Fig. 20 : Détail de la frise

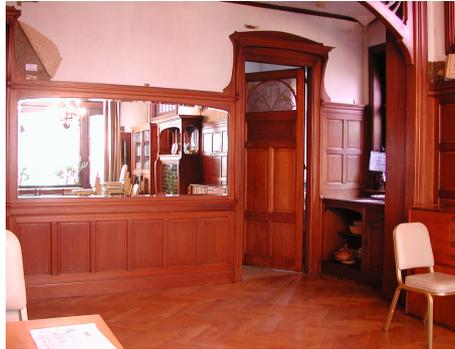
e. La salle à manger dit I.5

Cette pièce est sans doute la plus représentative de la création mobilière de Georges Hobé : un art sobre qui s'éloigne volontiers des lignes « en coup de fouet » de l'Art Nouveau pour gagner un style plus épuré et marqué par le style anglais

Une arcature en bois divise la pièce en deux volumes : l'espace le plus grand servant de salle à manger tandis que l'espace situé à l'entrée de la pièce devait servir pour le service, en communication avec la cuisine.

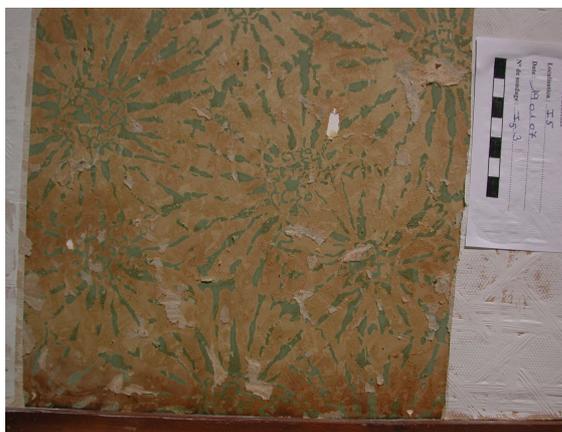
Fig. 21 : Papier peint du plafond. Ce papier est fortement lacunaire au niveau des caissons de la salle à manger.

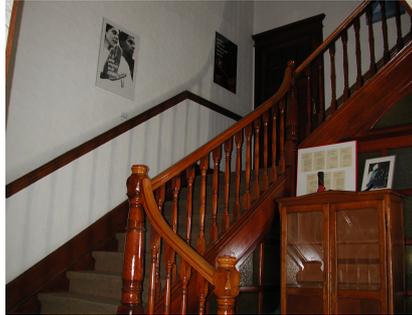
3. Cage d'escalier sur trois niveaux

Aujourd'hui peints en blanc, les murs de la cage d'escalier sont divisés en deux registres par une cimaise en bois verni.

Cette division est renforcée par l'emploi de deux papiers peints en relief ornés de deux motifs différents.

Les sondages stratigraphiques ont démontré qu'il était difficile de dégager la couleur première du papier au vu du relief serré des motifs. D'autre part, il ne faut pas oublier que les modifications du puits de lumière ont entraîné une réduction de la luminosité dans la cage d'escalier. Dès lors, étant donné que le motif du papier peint est perceptible, faut-il revenir à la couleur « brun sourd » d'origine ? Ne suffit-il pas de se limiter à conserver les parties qui présentent quelques défauts structuraux ?
