**Hôpital Notre-Dame à la Rose
Lessines**

**Etude et recherches
stratigraphiques dans la chapelle**

Phase II

Juin 2009

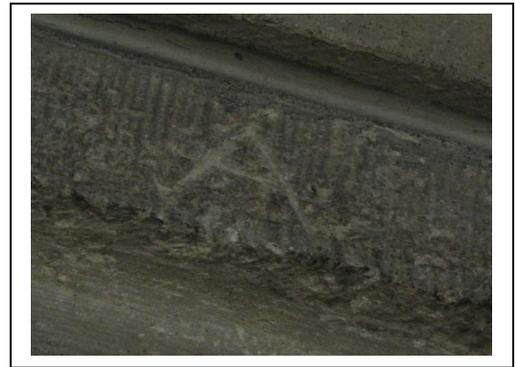
Trois des culs-de-lampe (n° 2, 3 et 7) comportent un « A » gravé au ciseau. Probablement une marque de tailleur de pierre. Il est intéressant de constater que cette marque va de paire avec une taille très fine et régulière de la pierre.

Aucun nom de sculpteur débutant par un « A » n'a pour le moment été répertorié au sein des archives de l'Hôpital. Par contre, la présence d'une lettre identique a été identifiée à Marche-les-Ecaussines, rue de Bouleng n°6 sur une pierre calcaire locale. Cette marque daterait du XVIII^e siècle.⁴⁹

Les trois « lampettes » mentionnées dans le document du 12 novembre 1711 pourraient-elles faire partie des trois culs-de-lampe marqués d'un « A » ?

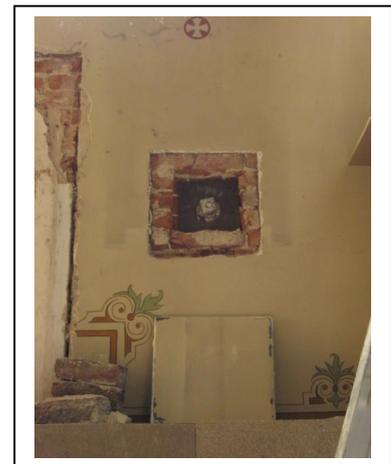
3. La niche de la façade méridionale

Cette niche est actuellement couverte d'une polychromie « bleu roi ». L'ensemble de la niche est couvert de l'enduit bi-couches tel que retrouvé sur l'ensemble des murs. Par conséquent, la niche était encore visible au moment du réenduisage de la chapelle.

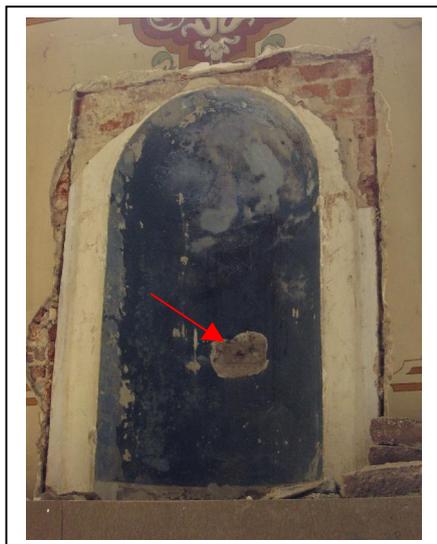
Un trou dans le fond de la niche rappelle l'accrochage probable d'une sculpture.

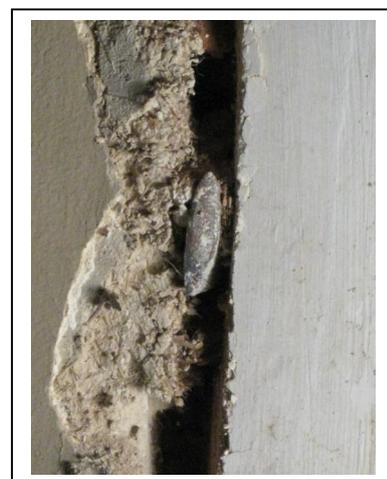
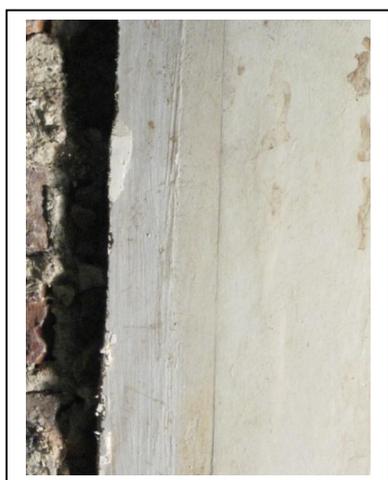
Une observation attentive des montants révèle la présence de trois barbes ainsi que des restes de badigeon de chaux gris bleu pâle. Les trois barbes provoquent l'apparition en zone centrale du montant d'un léger retrait. Quel élément a pu être apposé pour provoquer l'apparition, dans le frais, de ces inégalités ?

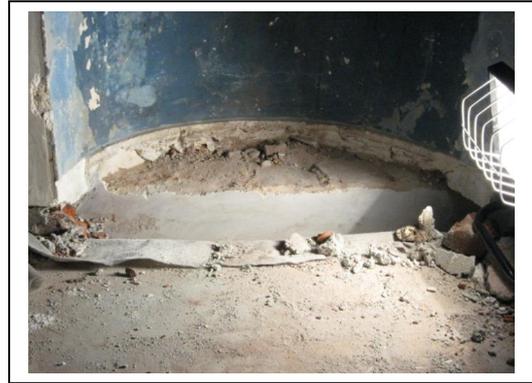
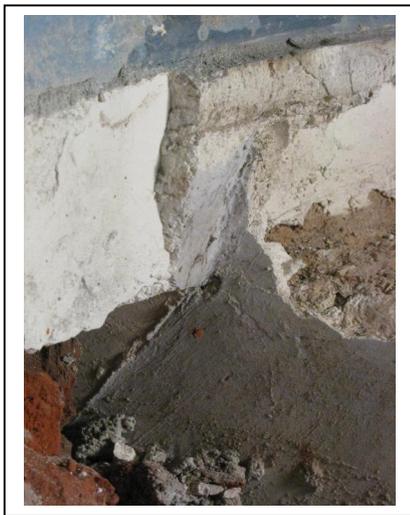
Les extrémités du badigeon, disposées à 45°, présentent une barbe. Cette barbe signale que l'enduit venait buter contre un autre élément. Pour quelle raison le mur serait-il polychromé derrière ce lit de brique, c'est-à-dire en retrait par rapport à l'aplomb du mur ?

Il est probable que la niche actuelle soit un réaménagement d'une niche plus ancienne. Aucune autre hypothèse n'a pu être formulée jusqu'à présent.

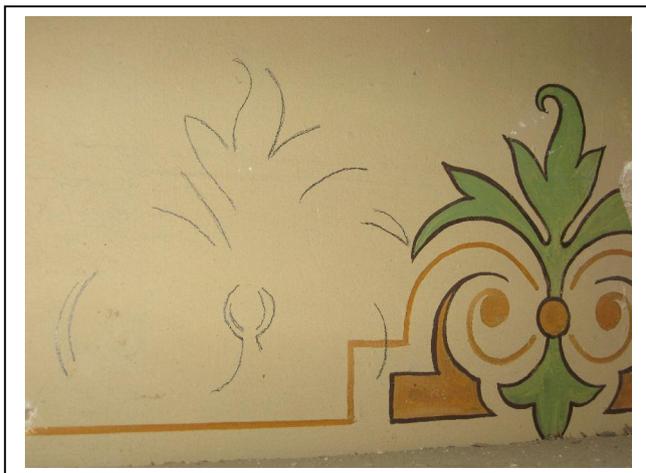
Au trait, l'emplacement du décor sous-jacent (mur nord). L'actuel motif est réalisé par aplat de couleur, de façon presque mécanique.

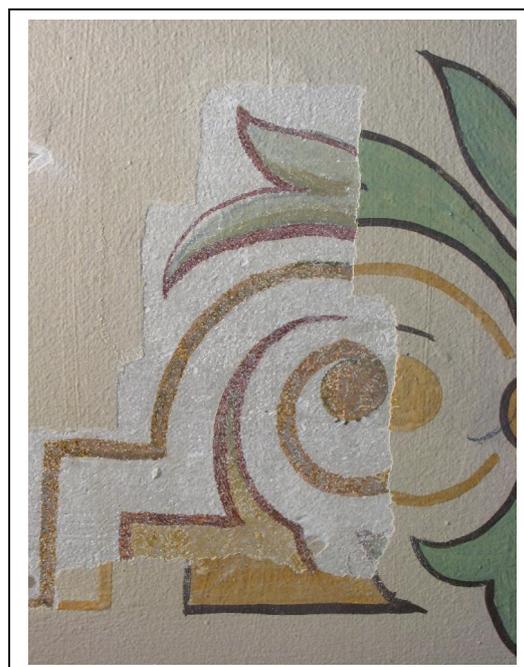
Détail d'un motif en cours de dégagement. Les feuillages plats aux contours monotones cèdent la place à un motif fait de rehauts colorés soulignés d'un contour jouant des pleins et des déliés.

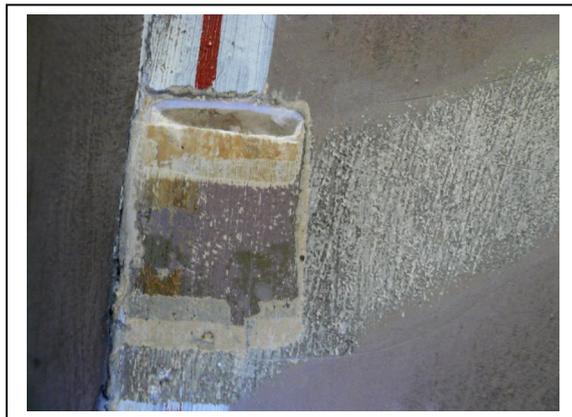
Sondage stratigraphique au niveau du pan de mur à 45°. Il serait souhaitable d'étendre le sondage afin de mieux percevoir le décor sous-jacent.

Le nombre de couches est relativement élevé par rapport à l'ensemble des stratigraphies. Une des raisons pourrait être une infiltration d'eau au bas des fenêtres ayant suscité plusieurs remises en couleur. Il est relativement complexe de mettre cette stratigraphie en rapport avec l'ensemble des murs.

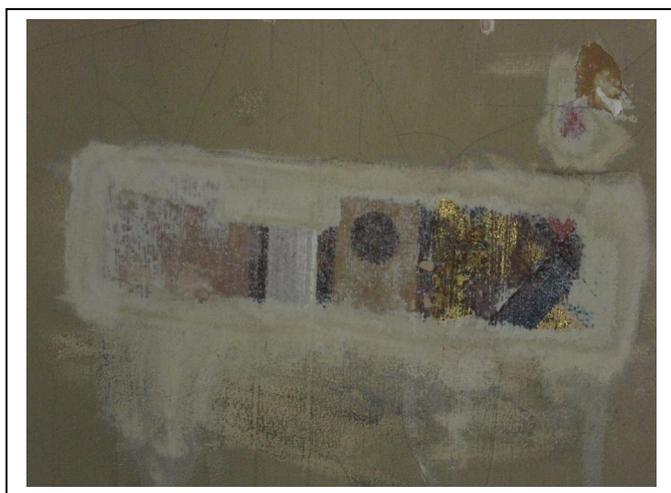
Sondage stratigraphique au niveau du glacis du mur nord. La multiplicité des couches combinée à leur forte adhésion et leur finesse rendent difficile une lecture claire de la succession des couches.

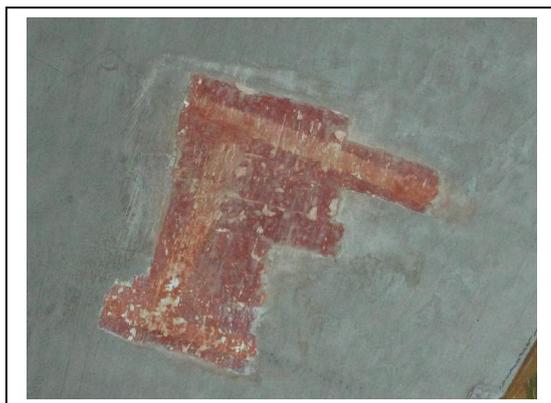
Motif de fausses briques peintes sur les écoinçons des voûtes ; couche « rouge type vermillon »

La polychromie en fausses briques recouvre l'ensemble du voûtain, sans compartimentage de la surface comme le font les deux dernières polychromies.

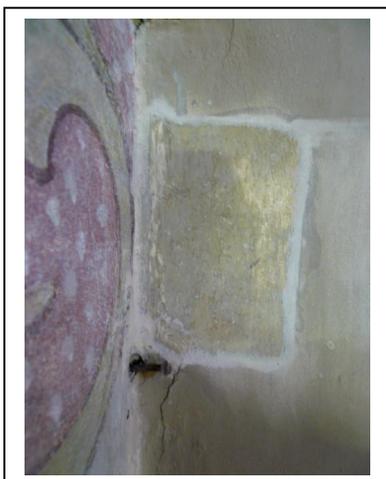
Sondage dans l'angle nord-est mettant en lumière la couche vert olive ; unique couche conservée sous l'actuelle polychromie.

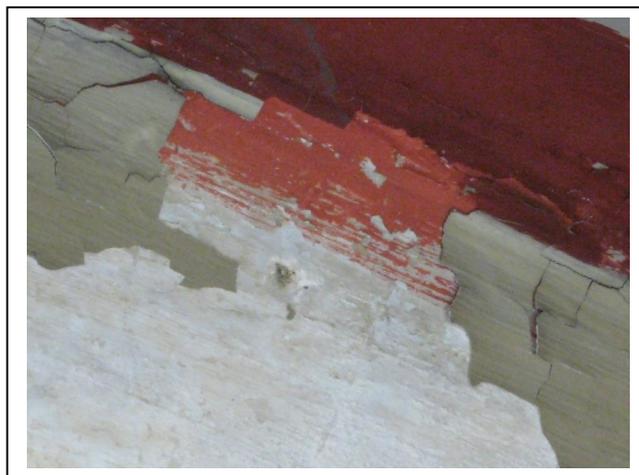
Mélange dans le frais entre la couche de chaux légèrement bleue posée sur les murs et le rouge posé sur les voûtains.

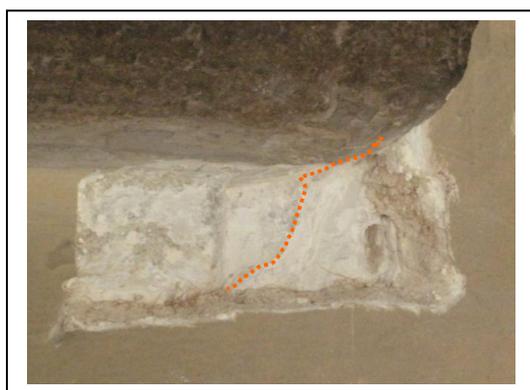
Le dégagement de l'enduit sous un cul-de-lampe a permis de mettre au jour la moulure inférieure de l'élément en pierre ainsi que des restes des premiers badigeons de chaux.

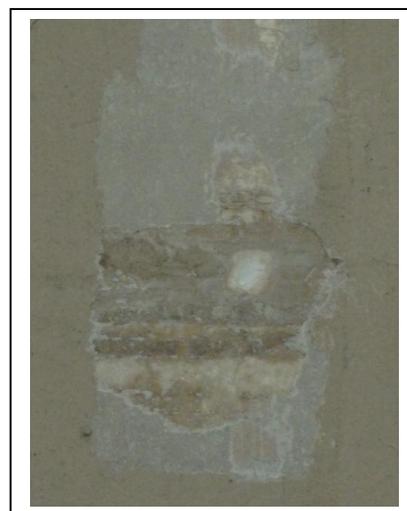
- Troisième polychromie : restes de couleur gris - gris vert et vert ocre sous forme de cordon en relief. Cette polychromie n'a été retrouvée que dans deux zones très localisées, sur le mur Nord et le mur Sud. S'agit-il d'un restant de décor ? Il est étrange que cet élément soit conservé sous forme de bandeau courant tout le long du mur nord et sud. Un reste de polychromie de la même couleur verte a été retrouvé à la jonction entre le chapiteau n°6 et le mur nord. S'agit-il d'un reste d'une couche de polychromie qui couvrait tout le mur ?

Il pourrait s'agir également d'une limite de zone de peinture, comme si la couleur venait buter contre un autre élément. Mais le manqué d'éléments matériels empêche de poursuivre l'une ou l'autre hypothèse.

Ces couleurs correspondent-elles au beige Terre de Sienne que l'on retrouve sous la quatrième polychromie ? (Cfr tableau stratigraphique général)

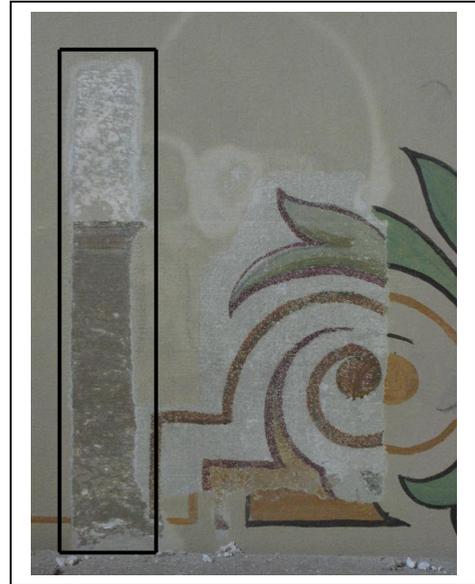
- Quatrième polychromie : Une couche de rose légèrement ocré sur l'ensemble des murs. Cette polychromie est soulignée au long des lambris par une bande décorative de couleur brun vison uni (encadré sur la photo ci-jointe). Aucun autre détail décoratif n'a été mis en évidence en partie haute du mur et qui répondrait à la bande décorative en partie inférieure.

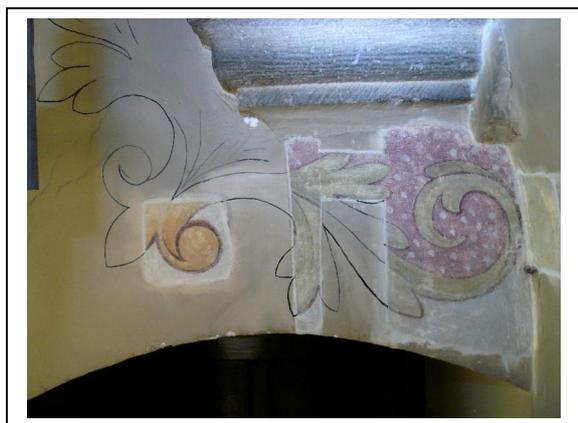
Détail de la polychromie (n°6) retrouvée sous le cul-de-lampe situé au-dessus de la petite porte d'entrée au jubé (angle nord-est)

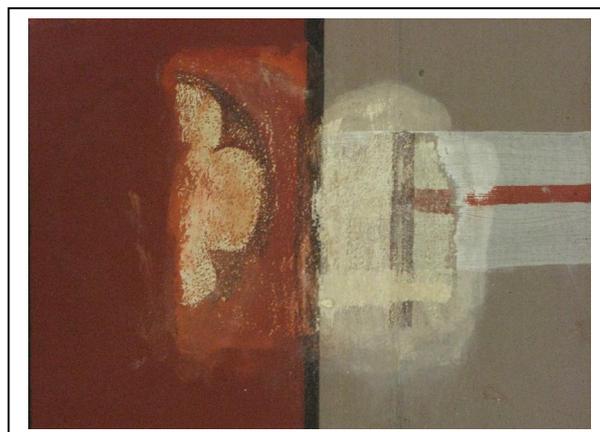
Détail de la polychromie autour des baies. Les motifs sont identiques mais décalés par rapport à la polychromie actuelle.

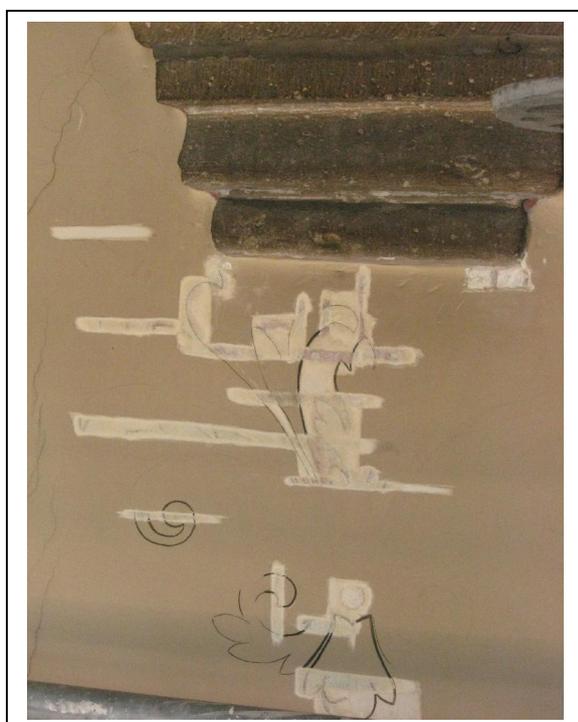
Détail du motif en pendentif situé sous un cul-de-lampe.

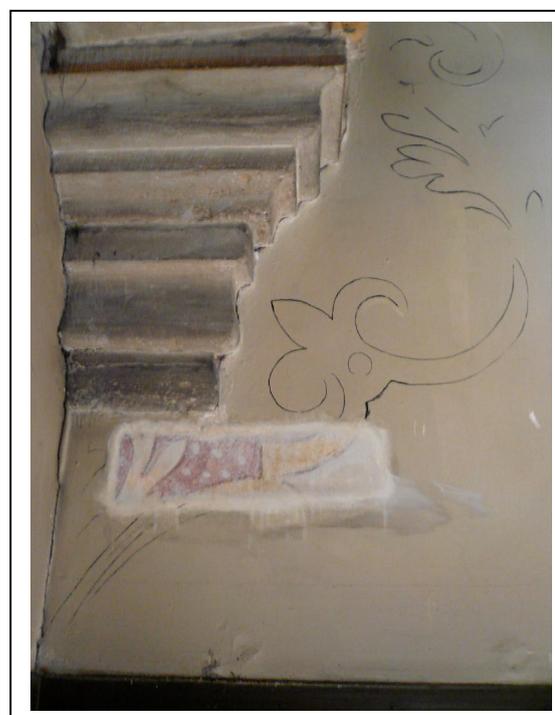
Détail du motif en pendentif situé sous le cul-de-lampe de l'angle sud-est. Le motif est différent de celui situé en face, dans l'angle nord-est.

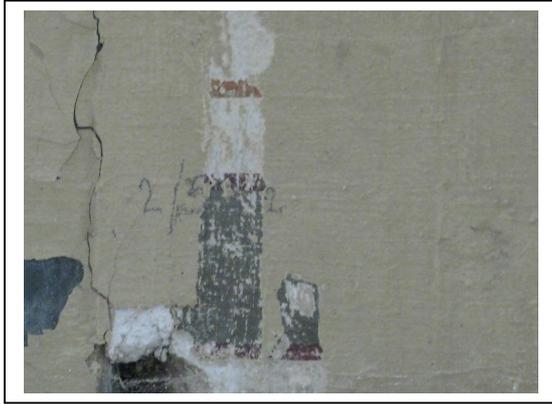
Le cliché de gauche montre la bande décorative reliant les motifs dont un exemple se situe sur le cliché de droite. Cette bande décorative se compose d'une première bande brun ocré sur un bandeau gris foncé encadré de deux liserés bordeaux.

Au niveau des motifs carrés terminant le bandeau courant autour des fenêtres, une partie a été masquée par la dernière polychromie.

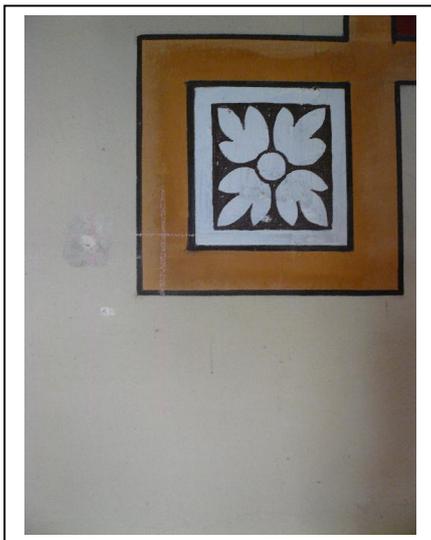
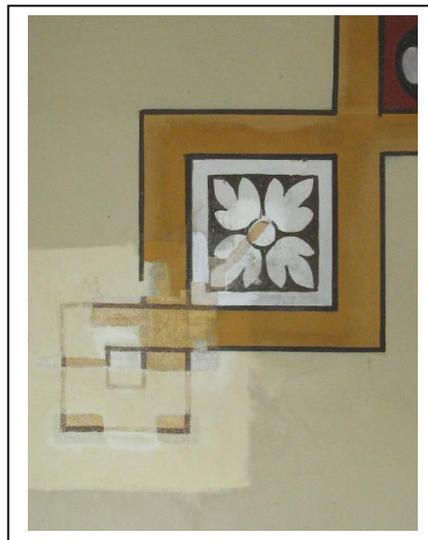
Motif masqué par l'actuelle polychromie.

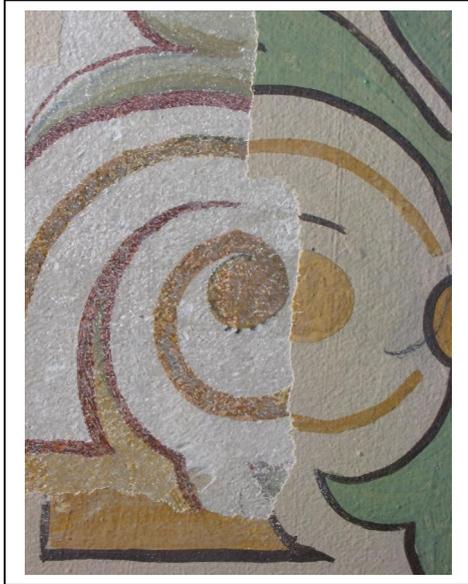
La polychromie actuelle visible sur la droite du cliché ne présente en rien la subtilité des modelés et le chromatisme de la polychromie sous-jacente.

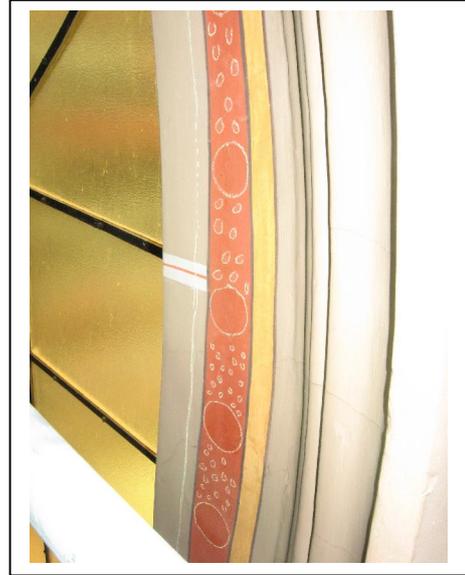
Une observation en lumière rasante des murs a mis en évidence la présence de décor sous-jacent non-reproduit par la dernière polychromie.

Cette reproduction « à l'identique simplifié » a été effectuée par la technique du poncif dont une grande partie des points de report sont visibles en lumière du jour. A la différence du communément admis pour cette technique, les points n'ont pas été liaisonnés entre eux par un trait au pinceau. Cela pourrait laisser supposer une certaine dextérité de la part de l'exécutant.

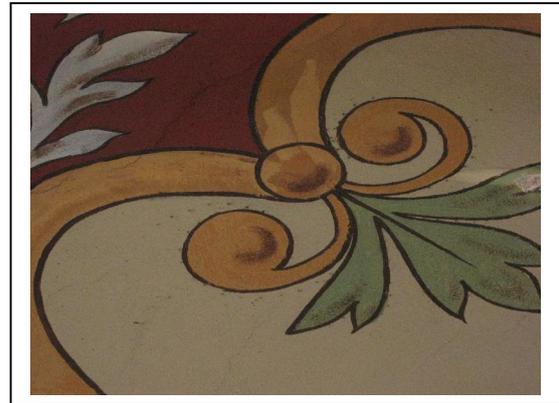
La simplification de la reproduction s'opère tant dans la reproduction des détails du motif que dans l'exécution des modelés et des variations chromatiques.

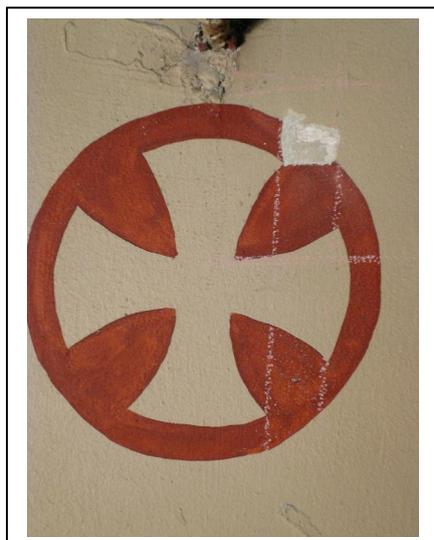
Par contre, cette polychromie comporte un motif inexistant dans les polychromies sous-jacentes : les petits cercles rouges ornés d'une croix empâtée exécutée « en réserve ». Associés à un crochet qui leur est superposé, ces motifs signalent l'emplacement des stations de chemin de croix.

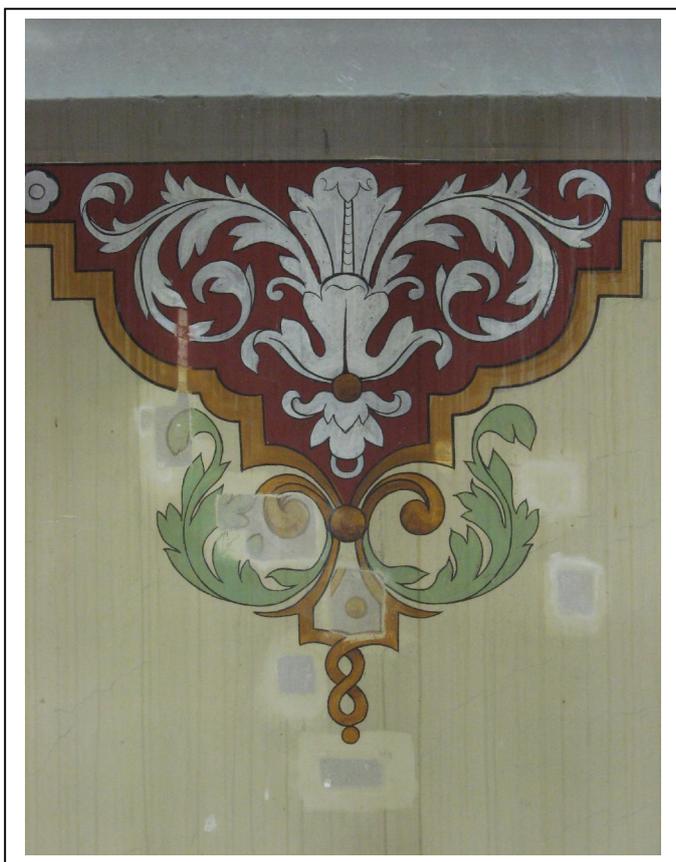
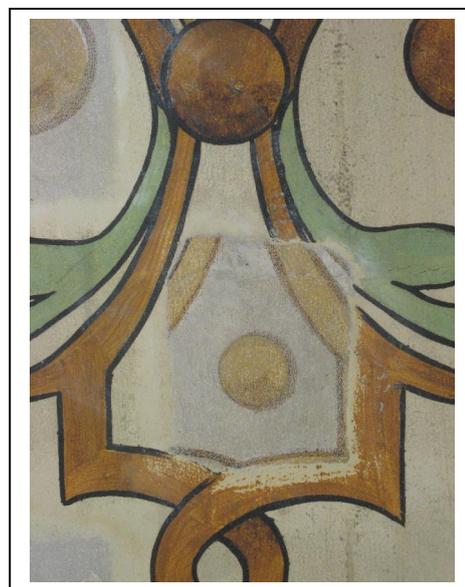
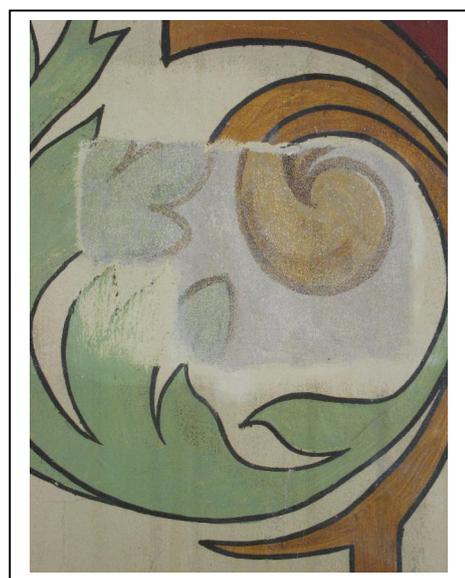
Sondages du motif situé sous les baies. Les clichés montrent la sixième et la septième (actuelle) polychromies.

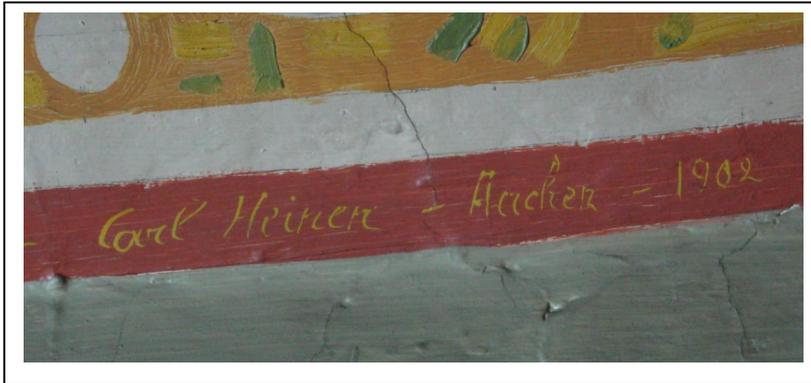
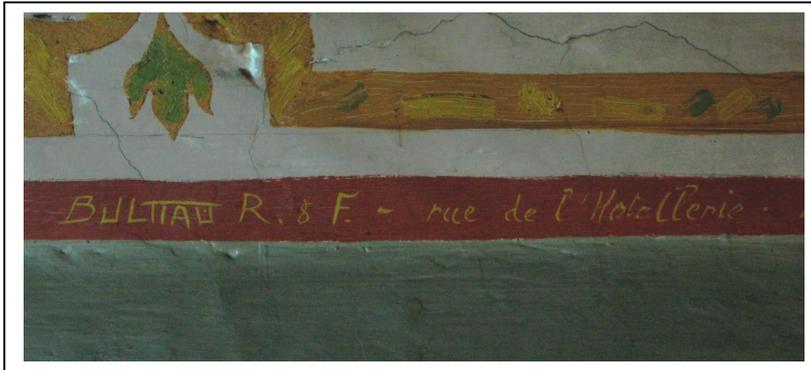
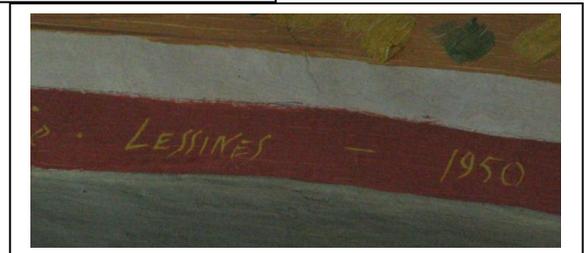
Les deux signatures peintes sur la voûte sont situées au-dessus du jubé, sous l'inscription de consécration : « Carl Heinen Aachen 1902 » et « Bultiau Frères Rue de l'Hotellerie Lessines 1950 »

Il est probable, au vu de la similitude des écritures, que la phase 1950 ait répété l'inscription 1902 qui a été recouverte par la dernière polychromie.

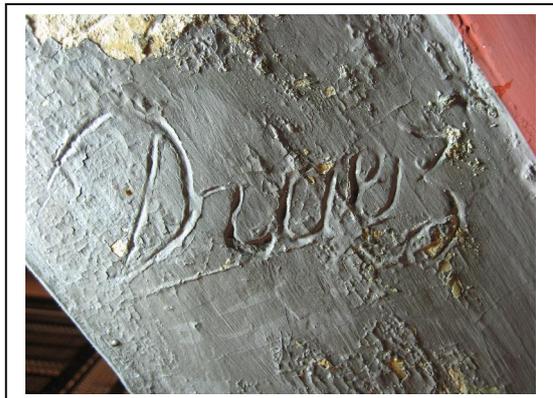
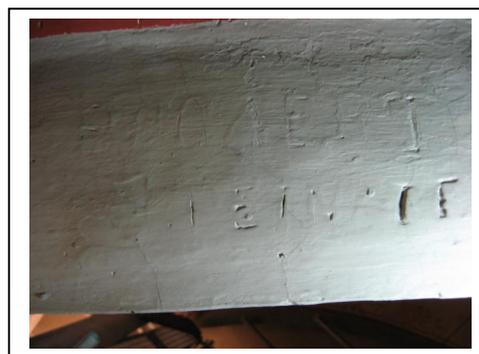
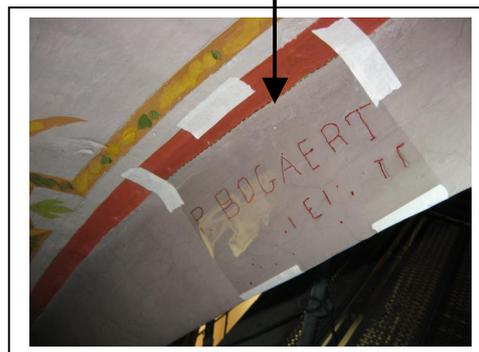
L'autre nom gravé est « Druetz » mais deux essais de gravure dans le mortier sont situés au-dessus et en dessous du nom.

Aucun de ces noms n'a jusqu'à présent été retrouvé au sein des sources d'archives.
