**Fiche d'identité :** Hôpital Notre-Dame à la Rose  
Place Alix de Rosoit  
7860 Lessines

**Demande :** Suite à une étude préalable, il a été demandé d'approfondir les recherches stratigraphiques des revêtements muraux de la chapelle et de l'entrée de celle-ci en vue d'une meilleure connaissance des décors successifs et de leur état de conservation et dans le but d'une proposition de traitement de ceux-ci.

**Exécutant :** CONSERVART s.a.  
Chaussée d'Alseberg 975  
B – 1180 Bruxelles  
00.32.(0)2.332.25.38

### III. Etude stratigraphique de l'entrée de l'aile Sud et de la chapelle

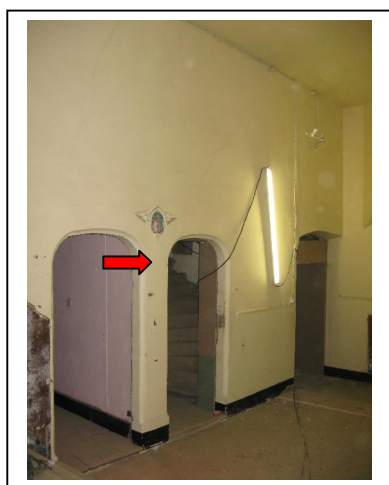
| <b>Zone de sondage</b> : Mur nord, entre deux portes à la base des linteaux, au dessus cimaise | | | |
| VI | 2 | Gris moyen | Délimite un chambranle peint type pierre |
| V | 4 | Jaune transparent | Vernis oxydé, cassant |
| IV | 7 | Brun ligné Terre de Sienne rougeâtre | Faux-bois ; délimite un faux chambranle. Un peu plus large que le sous-jacent |
| | 11 | Bleu | Vert : huile restée masquée jaunit ; temporaire |

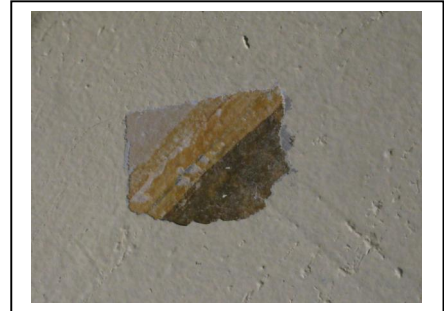
Des sondages effectués en partie supérieure du mur au niveau des reliefs montrent un ton de fond beige rosé avec un léger filet clair d'un côté du relief et un léger filet foncé de l'autre côté du relief. Il pourrait s'agir d'une technique pour imiter le jeu de la lumière sur un appareillage de pierre.

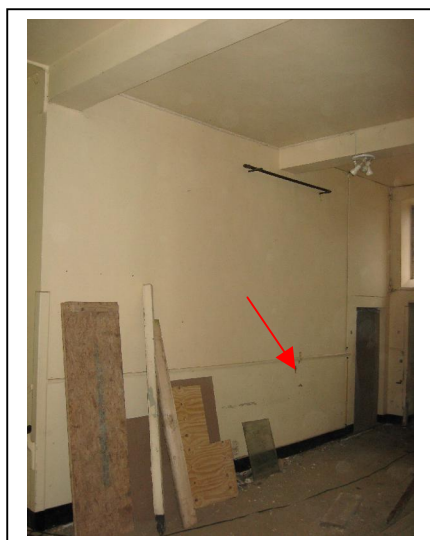
Les couches de peintures recouvrant ce mur présentent la particularité d'être atteintes de craquelures prématurées. Ce qui complique en de nombreux endroits l'observation des strates.

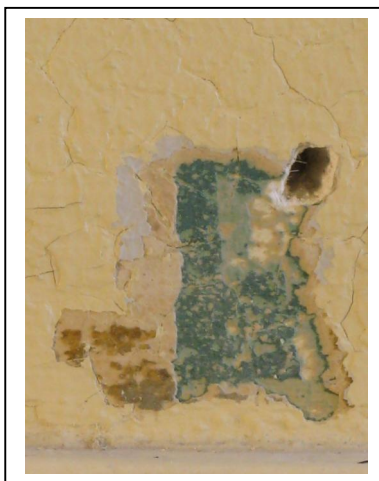
Détail de la succession des polychromies au niveau de la cimaise.

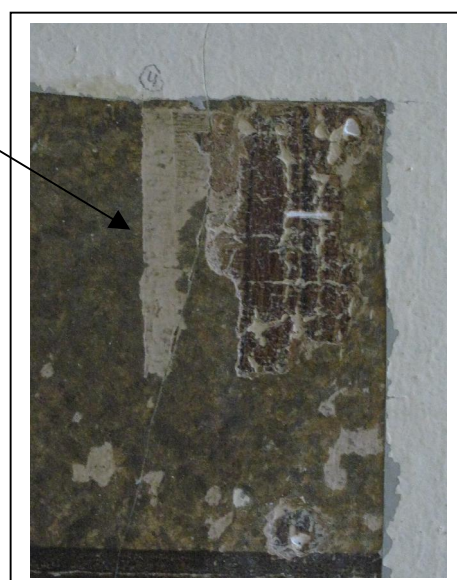
Détail de la polychromie au niveau du piédroit de la porte menant à la sacristie.

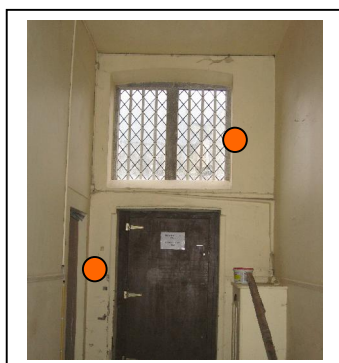
La portion de mur comprise entre la porte d'entrée et la porte menant à la chapelle présente la particularité d'être cimenté. Les couches apposées sur cette couche de ciment, dont le décor en imitation pierre & marbre, se retrouvent également sur les autres murs. Au vu de la date d'emploi du ciment, ces décors sont par conséquent relativement récents.

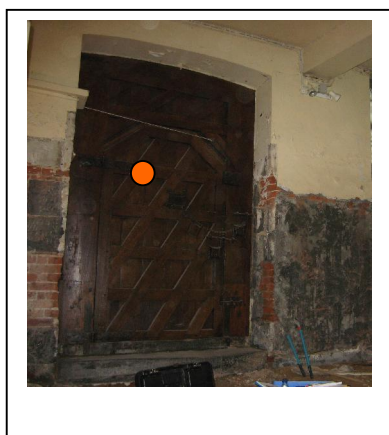
Ce mur, percé de la porte d'entrée menant vers la place Alix de Rosoit, a été déroché et recimenté sur une grande partie de sa hauteur.

L'imitation pierre et marbre est donc postérieure au cimentage du mur. Rappelons que les premiers usages du ciment peuvent être situés au premier tiers du XIX<sup>e</sup> siècle.

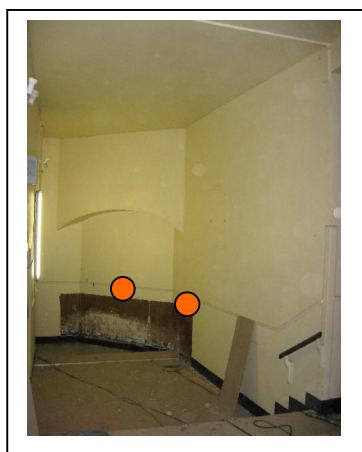
La partie inférieure, sous la cimaise, a été recouverte momentanément par une plaque de plomb clouée au mur. L'enlèvement de ce revêtement révèle un faux bois présentant des craquelures prématurées, signe d'une erreur technique dans la mise en œuvre.
